MINNISBLAÐ

MÁLEFNI: Gíslabær, Hellnum – Byggingarhæfi lóðar**Inngangur**

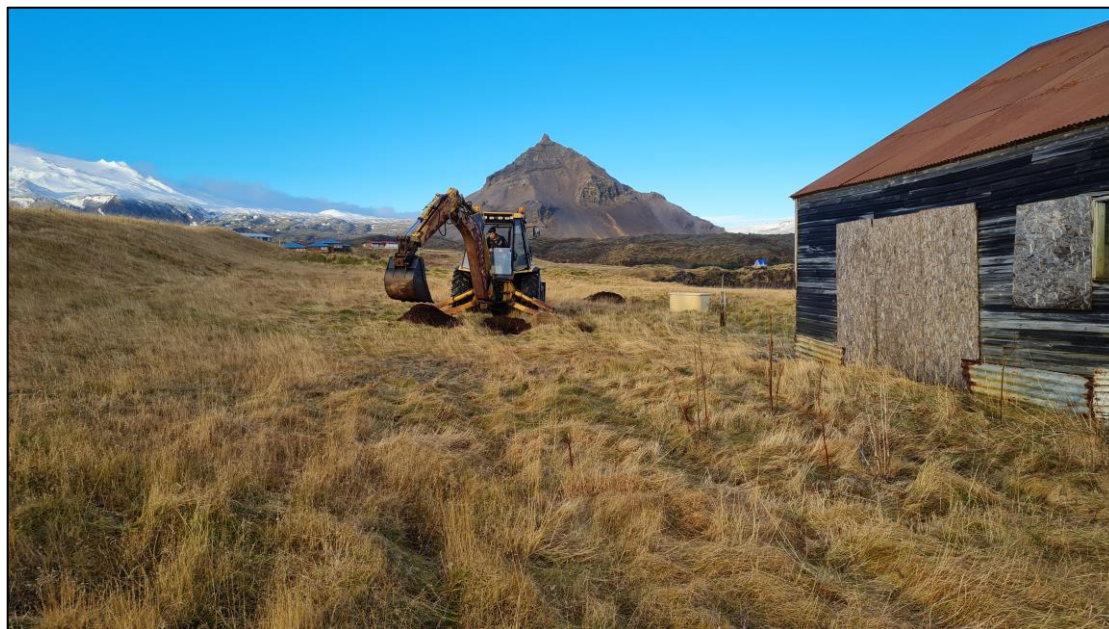
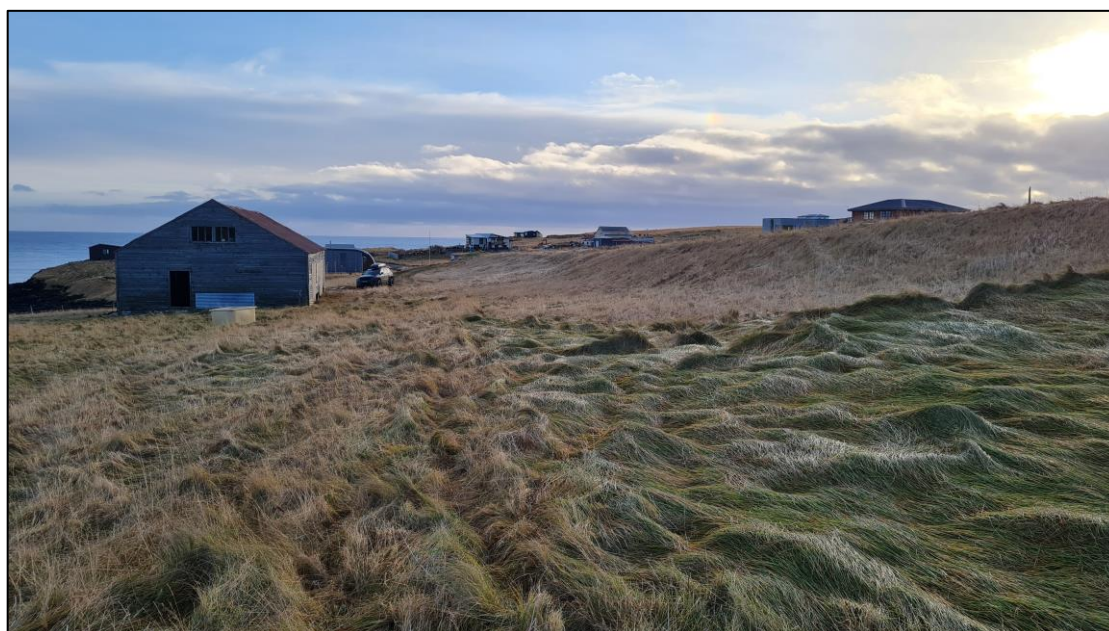
Núverandi land er tiltölulega flatlent, lítillega hallandi upp frá suðaustri til norðvesturs og er mesti hæðarmunur innan byggingarreits fyrirhugaðs hótels rétt ríflega tveir metrar, þar sem mest er.

Samkvæmt niðurstöðum prufugryfja er klapparyfirborð rétt um 0,5 til 0,7 m undir núverandi yfirborði og eru þarna engar sýnilegar dældir, skurðir, hvilftir, gjótur eða þess háttar þar sem laus yfirborðslög gætu verið þykkari en niðurstöður úr prufugryfjum gefa til kynna.

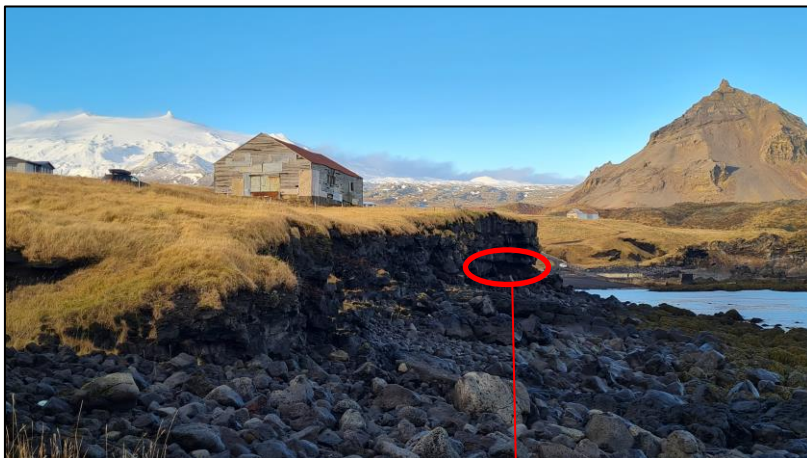
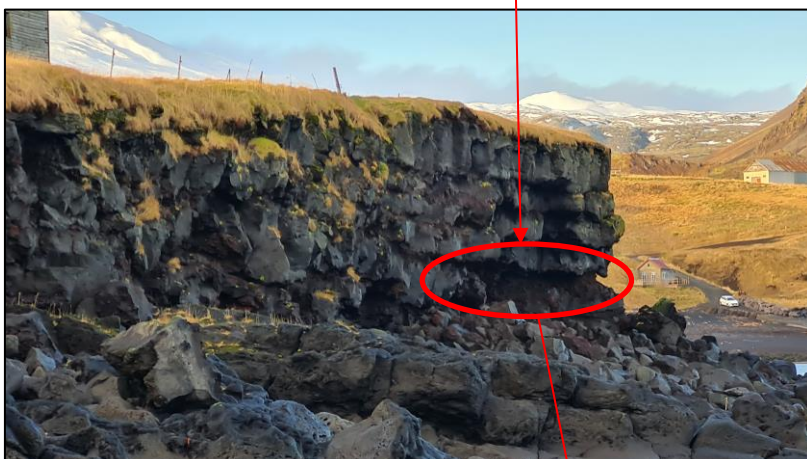
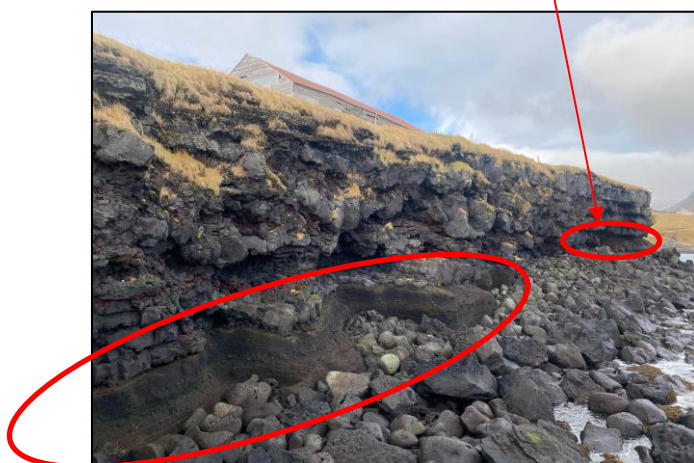
Við skoðun á klöppinni má augljóslega sjá að fyrir neðan nokkurra metra hraunstafla er „veikara“ móbergs og/eða setlag; sjá ljósmyndir.

Af framansögðu má ljóst vera að berggrunnur loðarinnar er a.m.k. 3.900 ára. Veikari millilög sem sýnileg eru, sbr. ljósmyndir, hafa á stöðum veðrast meira en yfirliggjandi klöpp en hvergi er sjáanlegt verulegt rof sem gæti leitt til óstöðugleika á klöppinni.

Veikari millilög eru sjáanleg í bergstaflanum en rof í þeim lögum er ekki umtalsvert meira en í yfirliggjandi hrauni og á stöðum er rof í því lagi engu meira en í hrauninu að ofan. Telur undirritaður litlar sem engar líkur á því að rof í veikum millilögum geti leitt til þess að brot verði í klöppinni og þannig skapað hættu fyrir fyrirhugaðar byggingar. Þá ber að hafa í huga að ef rof í veikum millilögum stigmagnast í framtíðinni er auðvelt að bregðast við með rofvörn. Aðgengi fyrir neðan í fjöru er tiltölulega einfalt og stórgrýti þar sem unnt væri að nota til rofvarnar ekki að skornum skammti.
